VEHÍCULO: Ford F-150 2000 V6 4.2L.

El usuario de la camioneta reporta que el testigo de carga de batería se encuentra encendido. Cuando el motor esta funcionando, la batería se descarga con rapidez y tiene que estar realizando cargas de la misma.

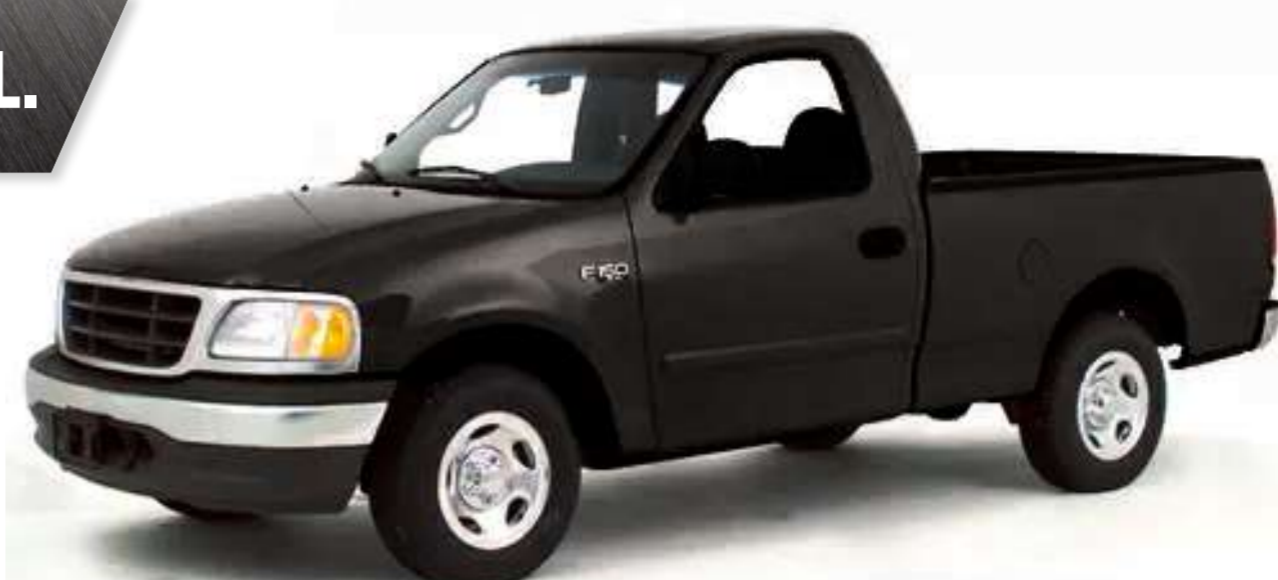
Cuando el técnico revisa el estado de carga de la batería con el motor encendido, la tensión es de 11.8V, se aseguró que la banda de accesorios esté colocada y trabajando correctamente.

El testigo de batería permanece encendido todo el tiempo.

No llega alimentación al regulador de tensión del alternador.

- 1** Realiza una inspección visual del conector del regulador de tensión y de los bornes de batería. También confirma las alineaciones del regulador de tensión.
- 2** Si no llega corriente de alimentación al regulador de tensión, comprueba el estado físico del cable de alimentación y realiza una comprobación de continuidad a los fusibles.
- 3** Si el fusible de campos de alternador se encuentra abierto, comprueba el estado de la batería antes de reemplazarlo. Si la batería presenta fuga de líquido será necesario reemplazarla. También inspecciona que el cable de alimentación de campos no presente conexiones ajenas a su función.

Reemplaza el fusible por uno nuevo de la misma capacidad, **elimina** las conexiones ajenas del cable de campos de alternador y de ser necesario **reemplaza** la batería (la batería puede estar en corto y es por ello que se funde el fusible).

Se reemplazó el fusible y la batería, posteriormente se encendió el vehículo y se comprobó el estado de carga de la batería; el multímetro marca 14.3 V. El testigo de carga se apaga cuando el motor está funcionando.
